# Elektronikprüfung Beleuchtungsanlage STEMA

- **Vor einem Garantieanspruch ist folgendes zu prüfen:**
- Kabel auf optische Beschädigungen
- Kontaktfehler durch Grünspan / Weißrost
- Defekte Soffittenleuchte
- Steckverbindungen fehlerhaft (DC Verbinder z.B bei Begrenzungsleuchten)
- Verrutschen der Kontakt-Pins an Leuchte und Hauptkabel
- **Hinweis: Steckkontakte mit Sprühfett o. Kontaktspray, verhindert Kontaktprobleme.**

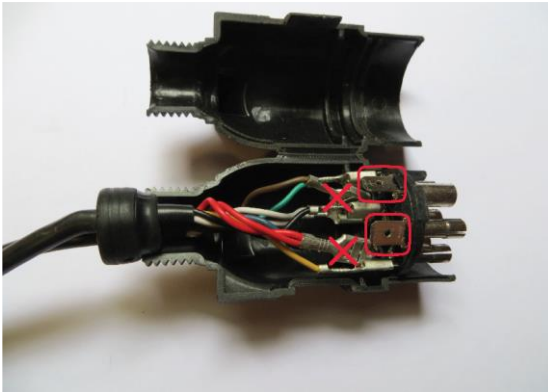
## 1. Steckkontakte am Hauptstecker lose

Reparatur: Kabelschuhe nach Belegungsplan einstecken  
Ursache: Beim Abstecken am Kabel gezogen

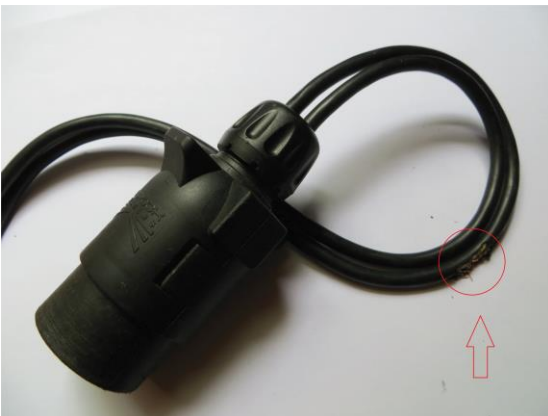
## 2. Kabel auf Beschädigung prüfen

Reparatur: Kabel ist zu ersetzen  
Ursache: Kabel schleift am Boden

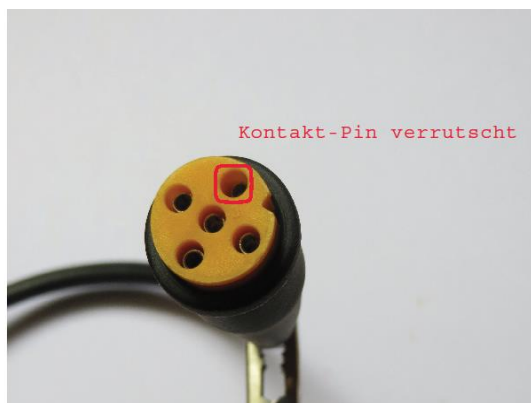
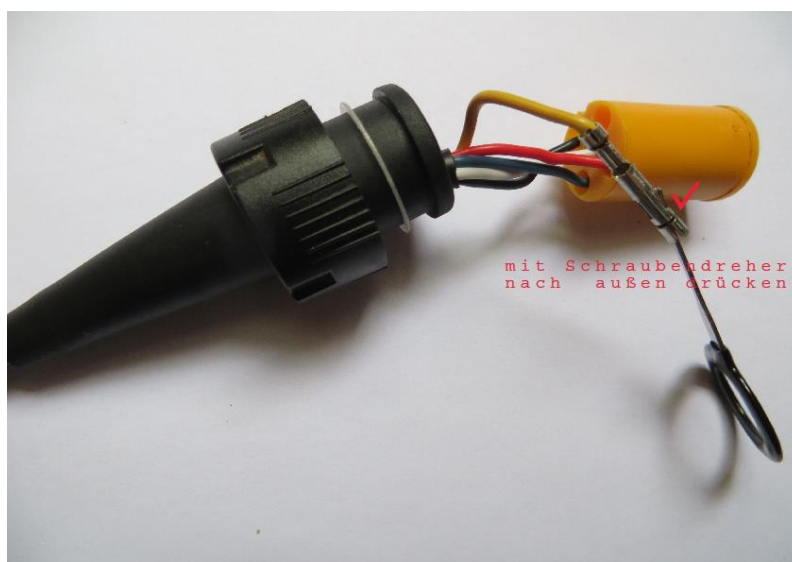
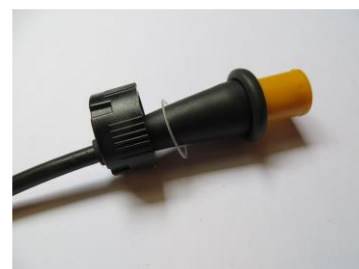
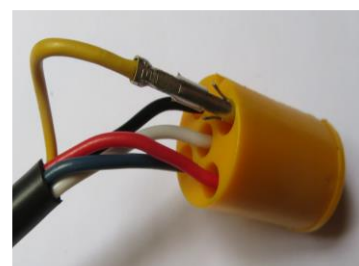
### 3. Steckkontakte an Leuchte und Hauptkabel

**WICHTIG:** bei einem **7 poligen Hauptstecker** fehlt ein Steckkontakt in der rechten Leuchte und der dazugehörigen Steckverbindung. Hier ist kein Rückfahrscheinwerfer vorgesehen.

Reparatur:

Bajonettverschluss nach links drehen / abziehen

- Gummi-Thülle nach hinten rollen
- Steckkontakt herausziehen
- Wiederhaken Kontakt spreizen
- Einbau in umgekehrter Reihenfolge

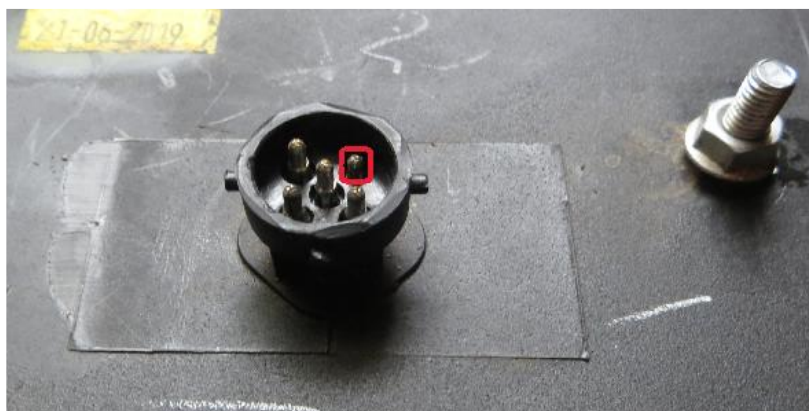
#### 4. Kontakt-Pin der Leuchte nach innen gerutscht

Reparatur: Leuchte ist zu ersetzen

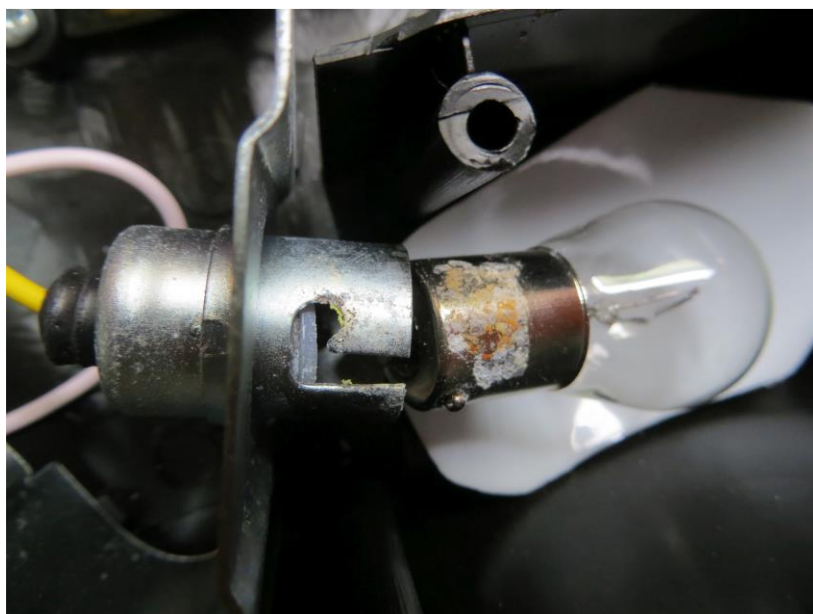
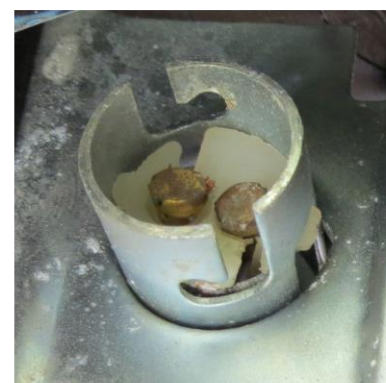
#### 5. Kontaktfehler durch Grünspan / Korrosion

Reparatur: säubern mit Drahtbürste / Sandpapier  
gegeben falls Soffitte / Leuchte ersetzen
