# Ihr Anhänger wurde feuerverzinkt – Für die Gewährleistung einer langen Lebensdauer

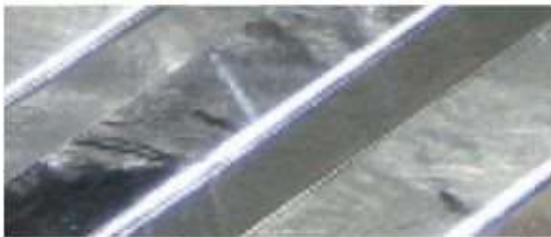
*Ein neu verzinktes Produkt ist oft glänzend.*

- \* Wenn ein frisch verzinktes Produkt mit Luft in Berührung kommt, bildet sich zunächst Zinkoxid.
- \* Das Zinkoxid reagiert mit Wasser und in der Luft enthaltenem Kohlendioxid.
- \* Infolge dieser Reaktion bilden sich basische Zinkcarbonate auf der Oberfläche.
- \* Die Zinkcarbonate sind sehr stabil und sie schützen die Oberfläche vor weiterer Korrosion.
- \* Für die Festigkeit von Zink soll gewährleistet werden, dass die Zinkcarbonate sich bilden können.

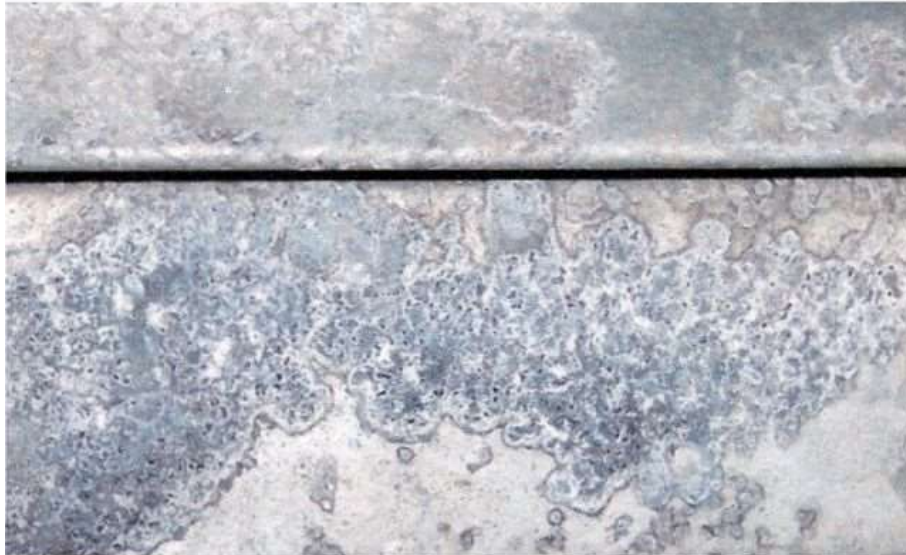
Oberfläche am feuerverzinkten Anhänger, an dem der Weißrost gebildet wurde, wenn der Anhänger der Streusalzeinwirkung ausgesetzt war.

Der Weißrost ist am meisten sichtbar, wenn der Anhänger neu ist und vor allem auf glänzenden Oberflächen. Die Weißkorrosion verschwindet im Laufe der Zeit durch Witterung und Wind, danach bedeckt sich die Oberfläche mit einer stabilen Schicht mit mattem Grauton.

**Das Streusalz** ist aggressiv gegenüber den meisten Metallen, darunter auch Zink. Insbesondere wenn der Anhänger neu ist und das Zink noch nicht vollständig passiviert wurde, kann die Oberfläche angegriffen werden, falls der Anhänger auf salzbestreuten Straßen fährt.
